Posudek na obnovenou uliční fasádu.  
Čp. 685/II, Školská 15, 17, Praha 1 - Nové Město.

Prosinec 2020

### Posudek ke stavu uliční fasády.

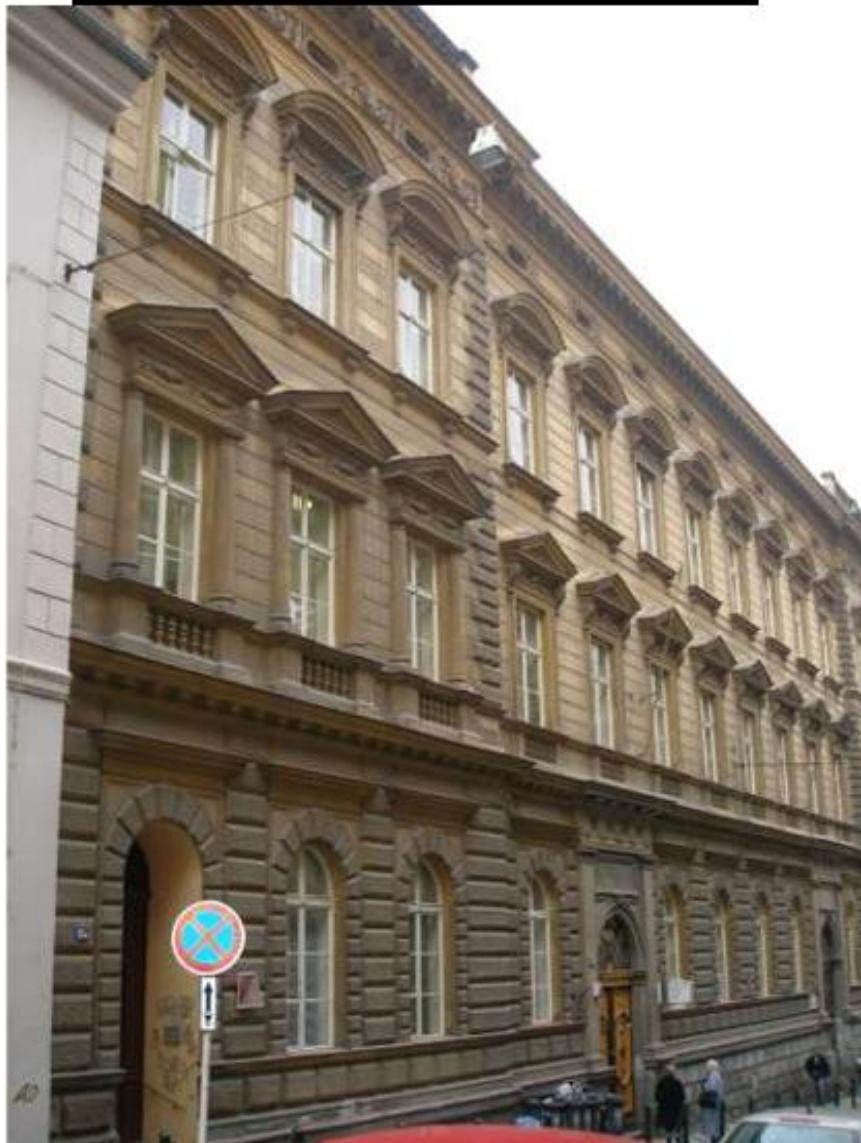
Stav uliční fasády před obnovou.

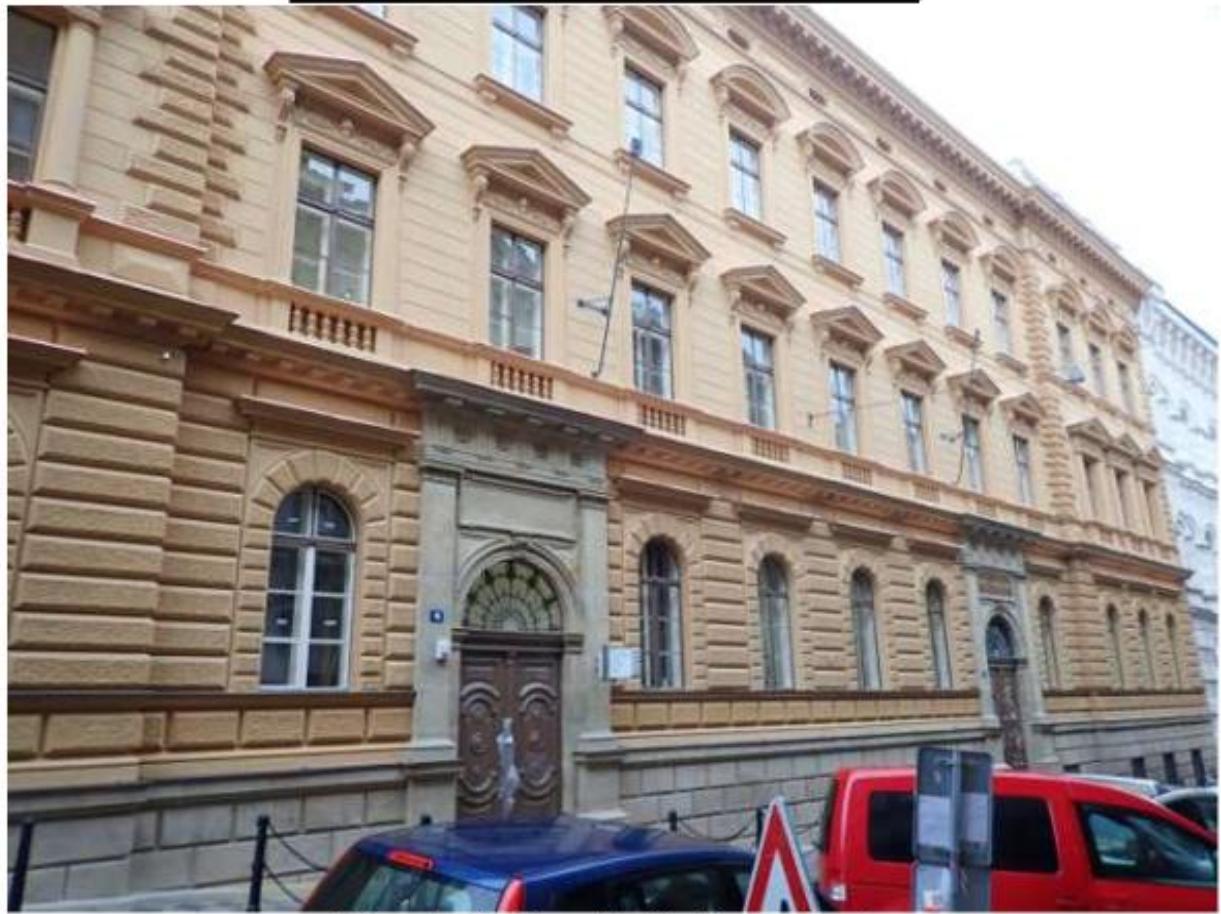
Celkový pohled na uliční fasádu po obnově.

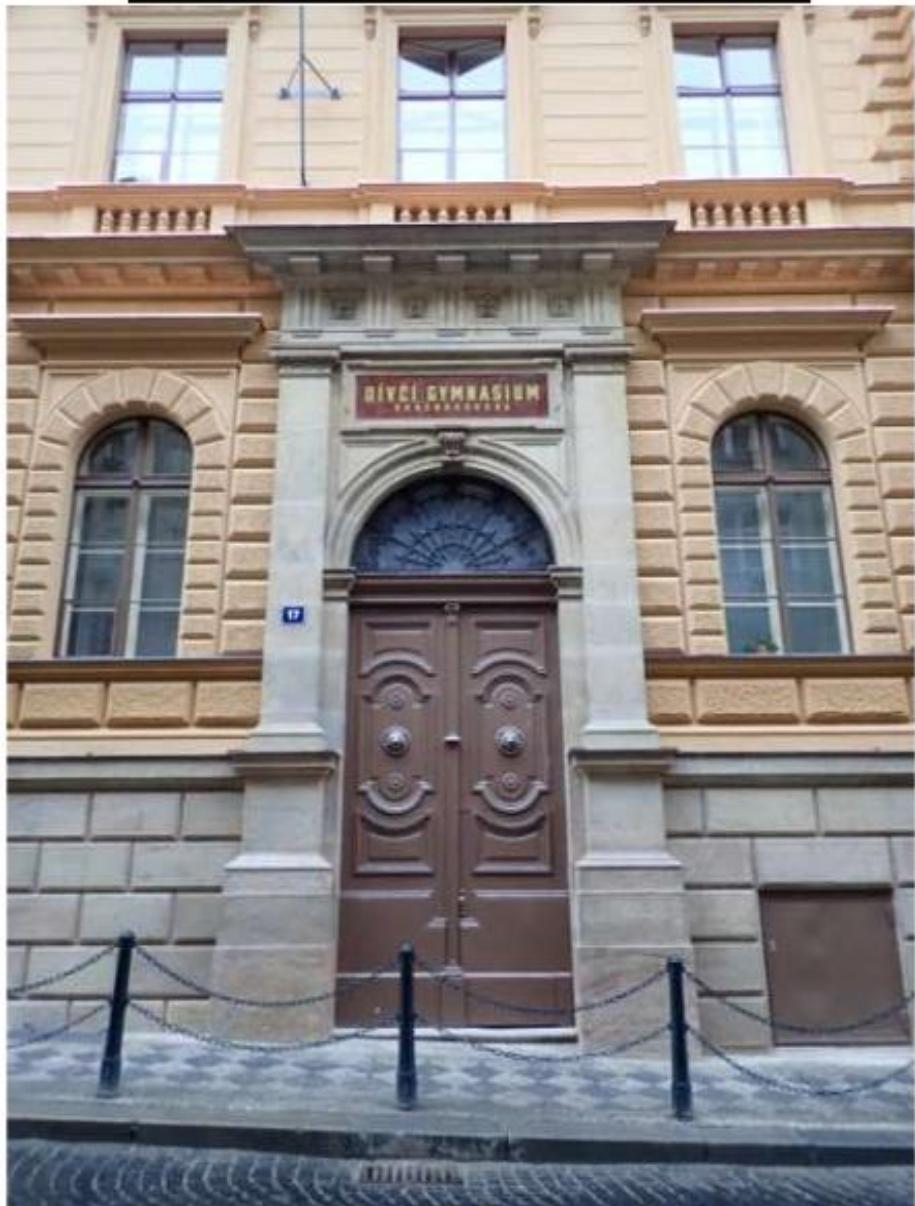
Vstupní portál po obnově ( v pravé části ).

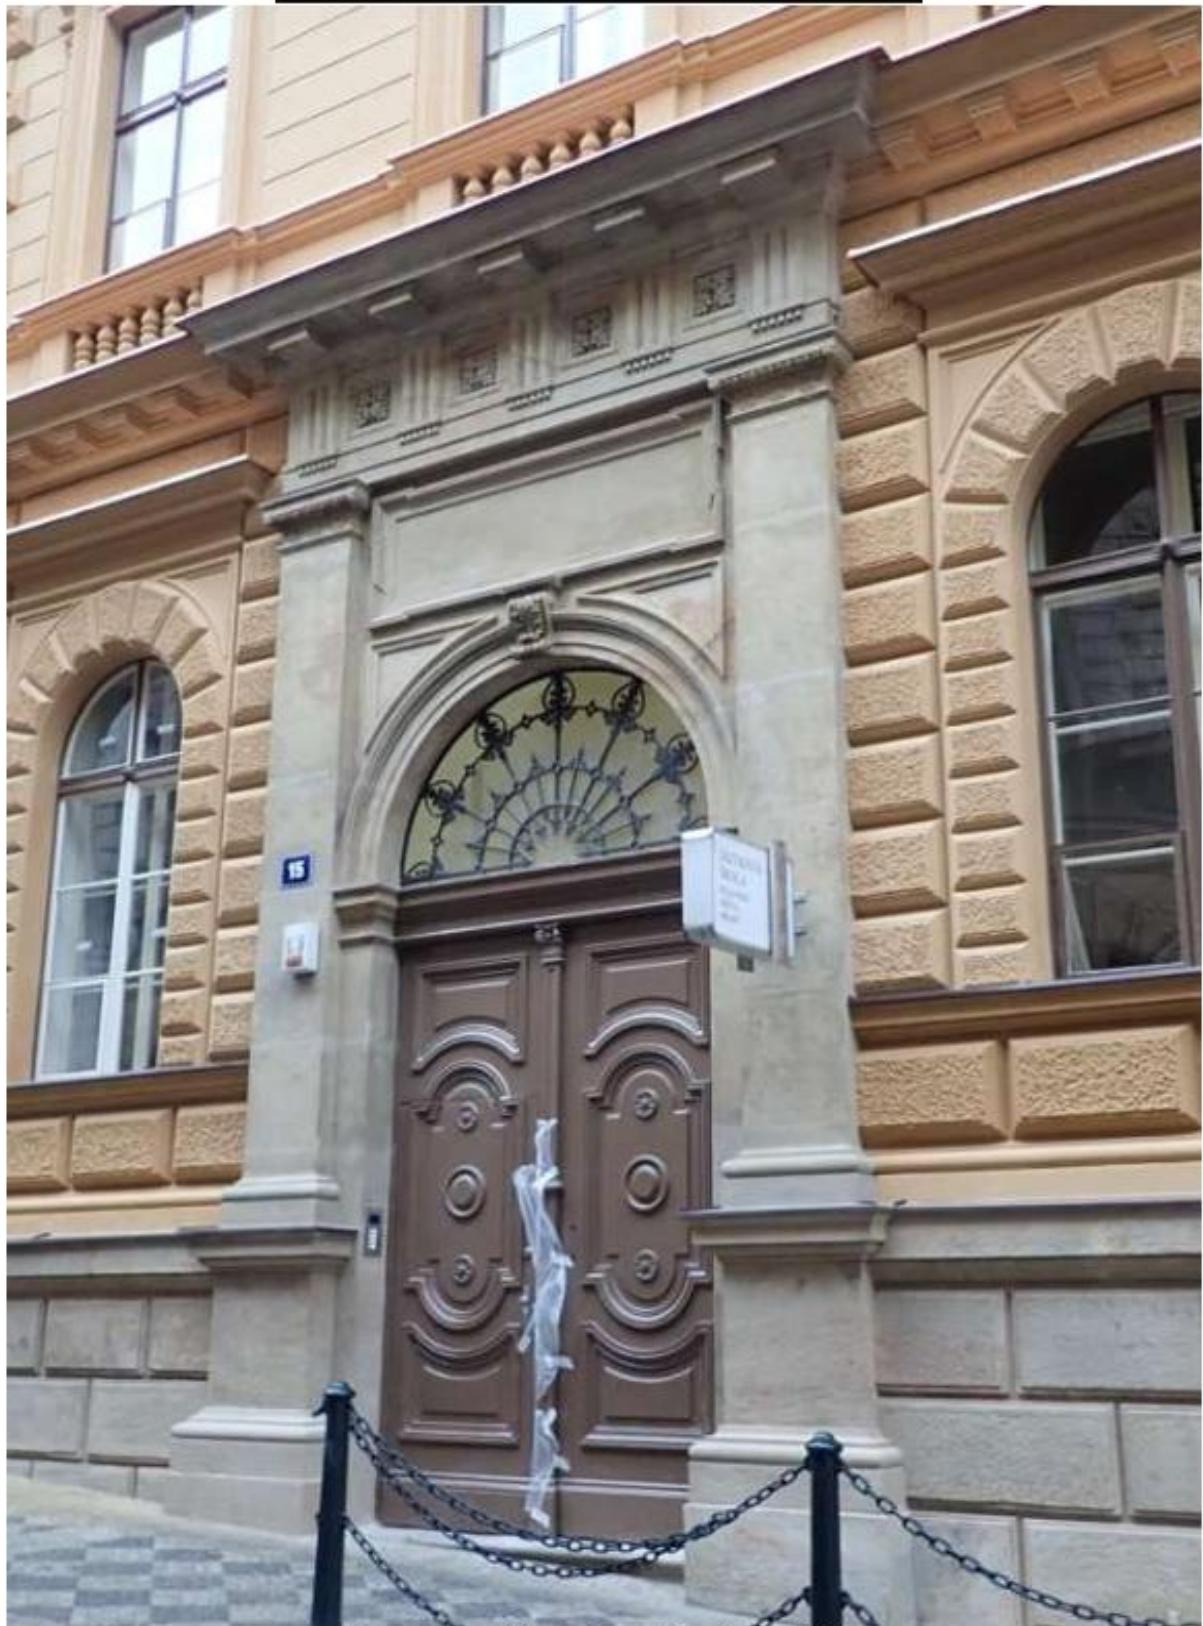
Vstupní portál po obnově ( v levé části ).

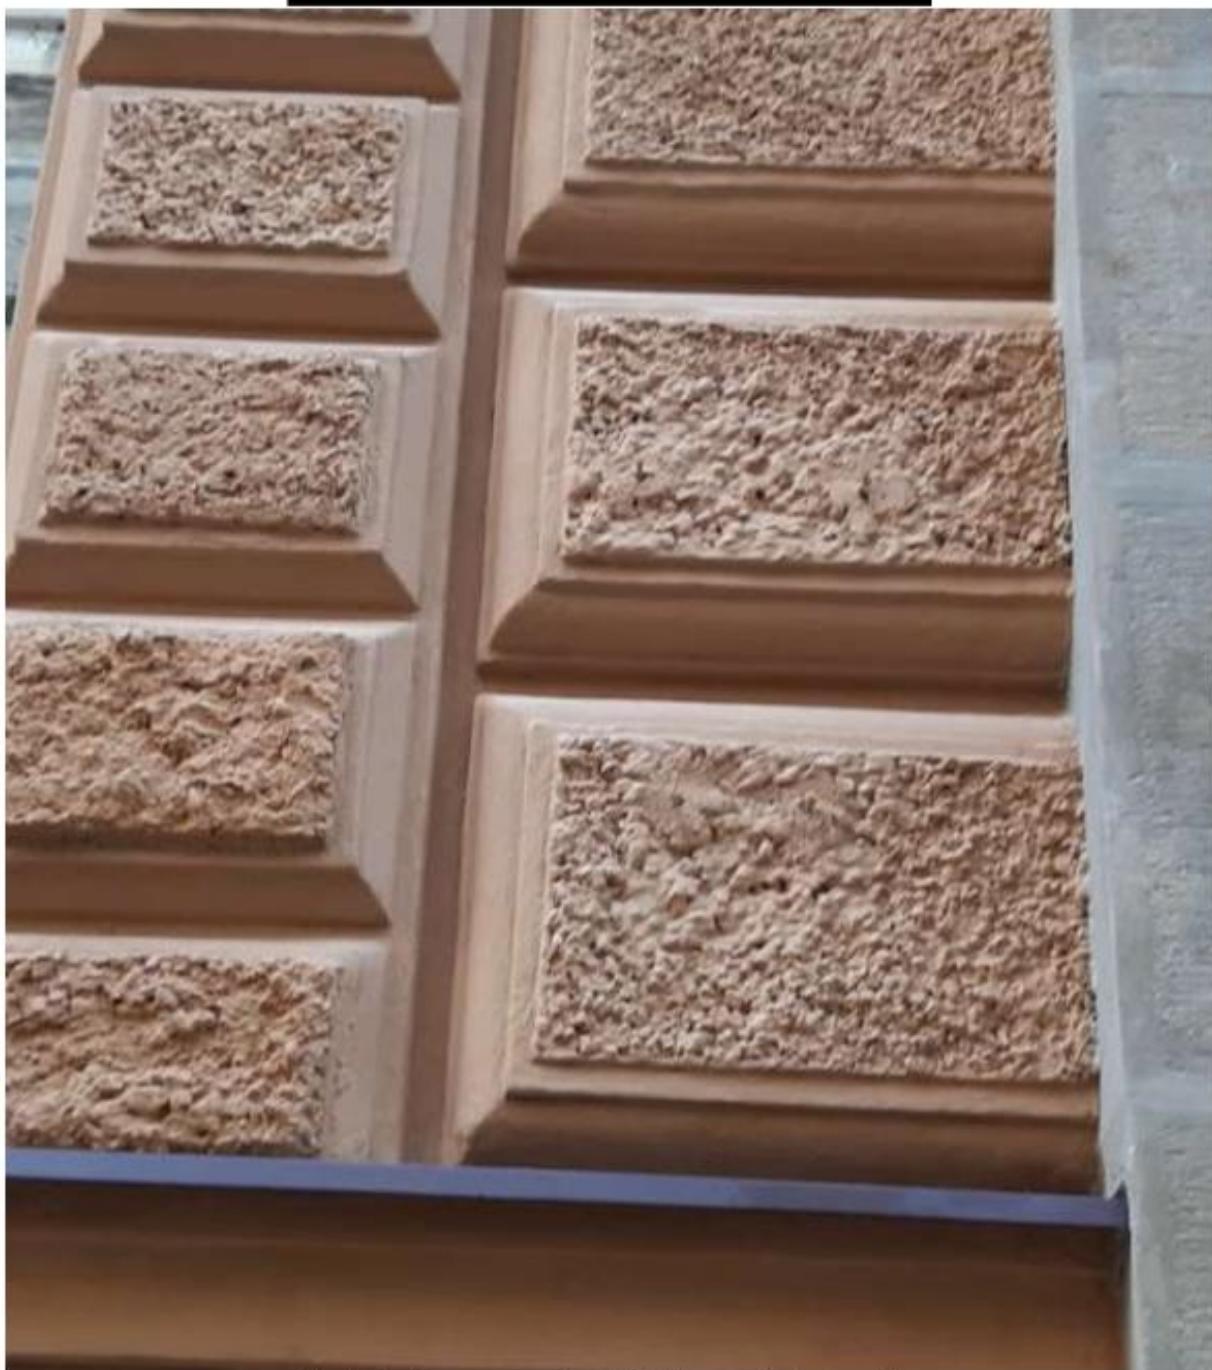
Nevhodná oprava a doplnění bosování u bosáže.

- Lokální doplnění bosování u štukových bosáží v parteru a to v místech kde byly buď přehlédnuty ( chybí ) a nebo jejich struktura je zcela odlišná od původní.
- Přebroušení hladké plochy a oblounu římsy nad kamennou soklovou římsou ( případně dotmelení ) a oprava nátěru.
- Úprava struktury u nově doplněných částí kamenných bosáží pemrllováním a následná barevná patinace.

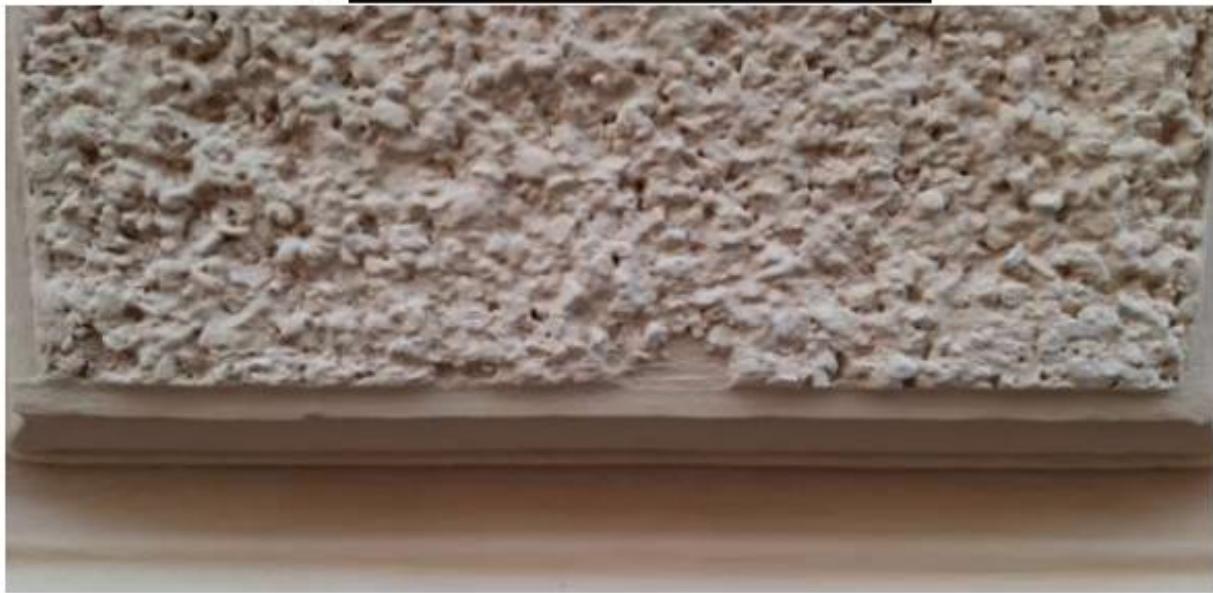
Vynechaná část bosování.

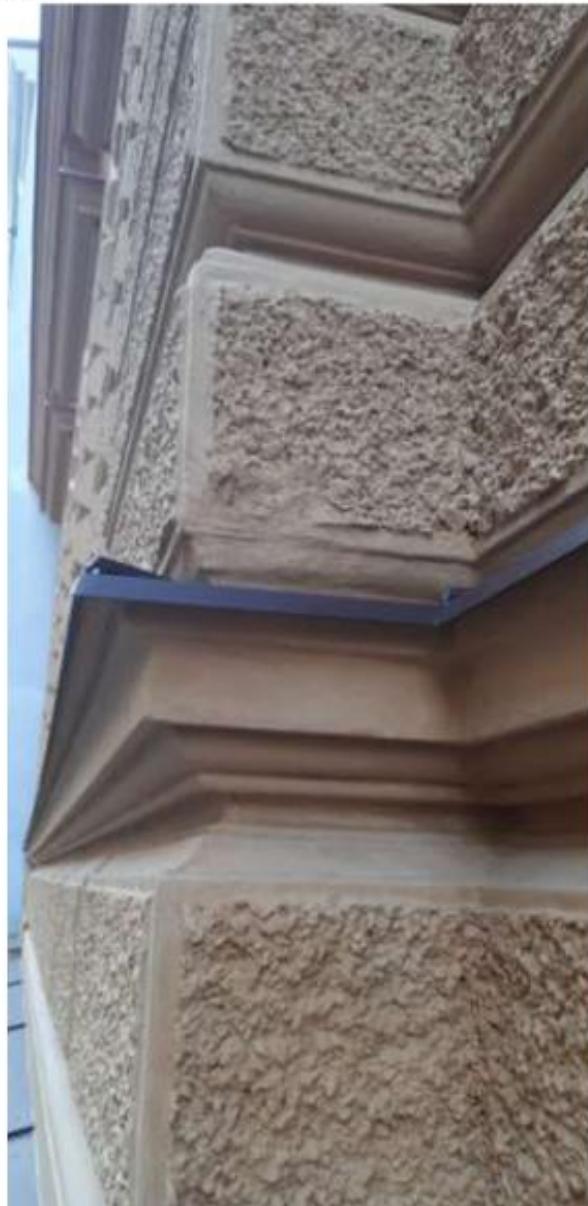
Doplnit a opravit části profilace bosáže a bosování.

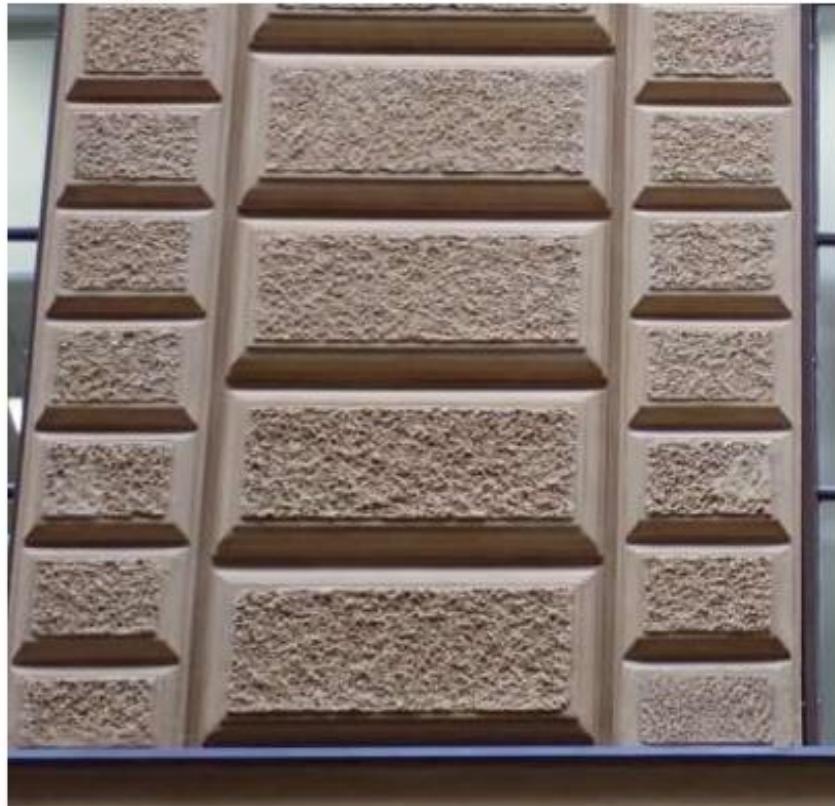
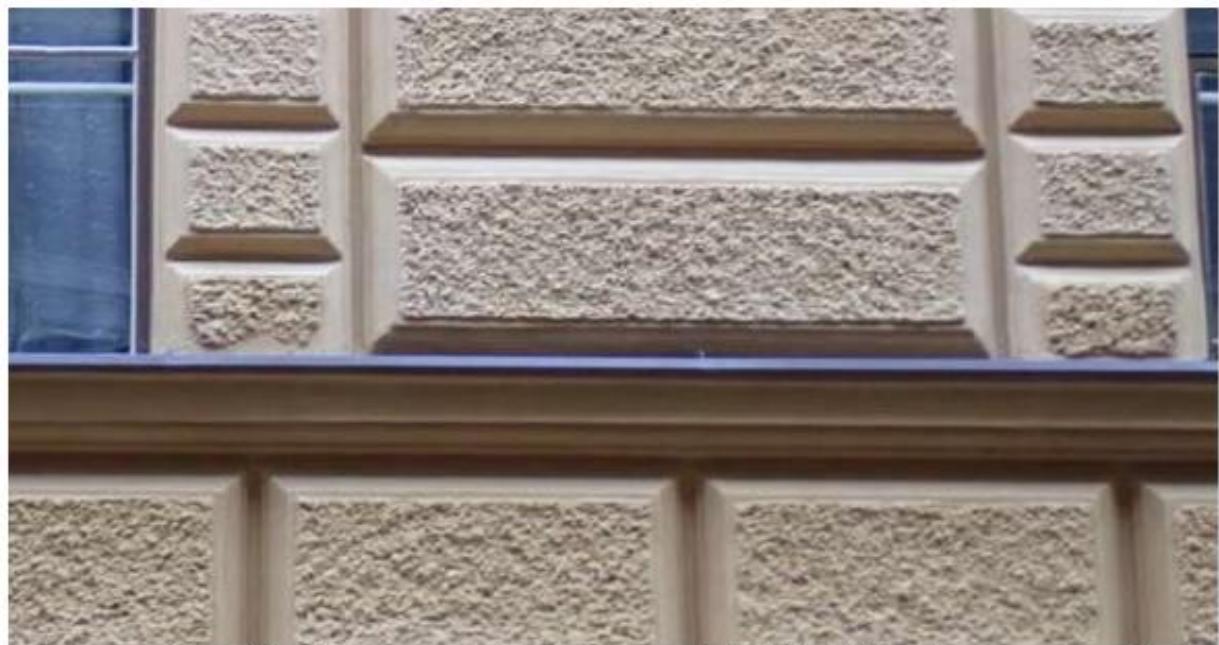
Oprava bosování nad oplechováním a kolem šambrán. Stávající struktura neodpovídá původnímu tvaru.

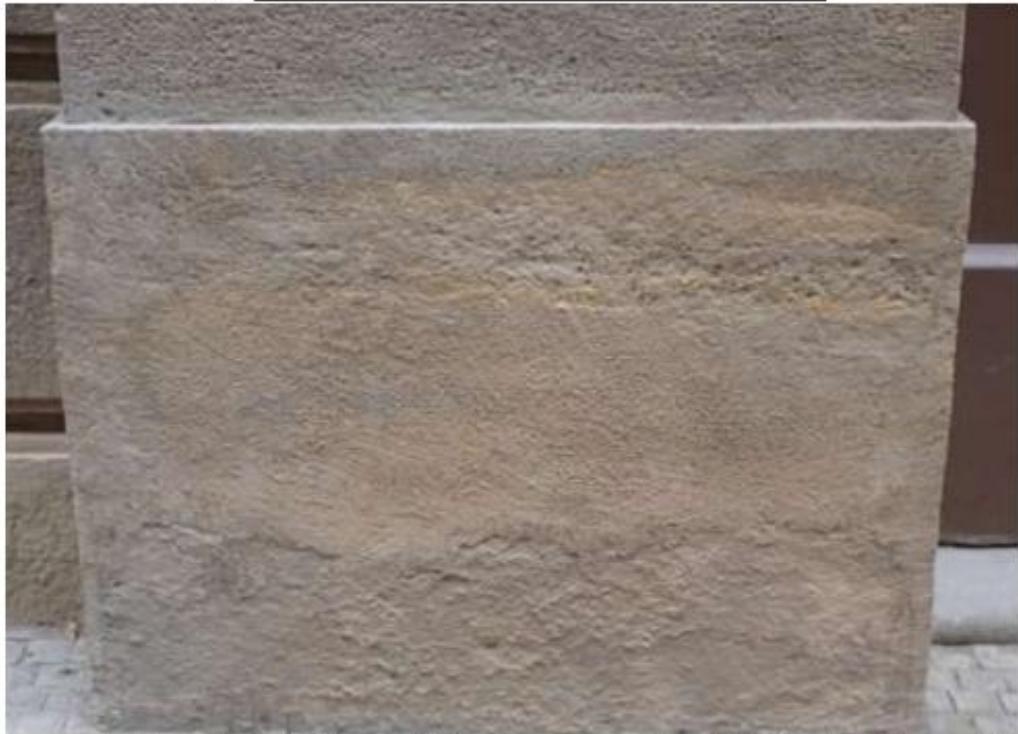
Úprava struktury doplněného umělého kamene v soklové části vstupního portálu.

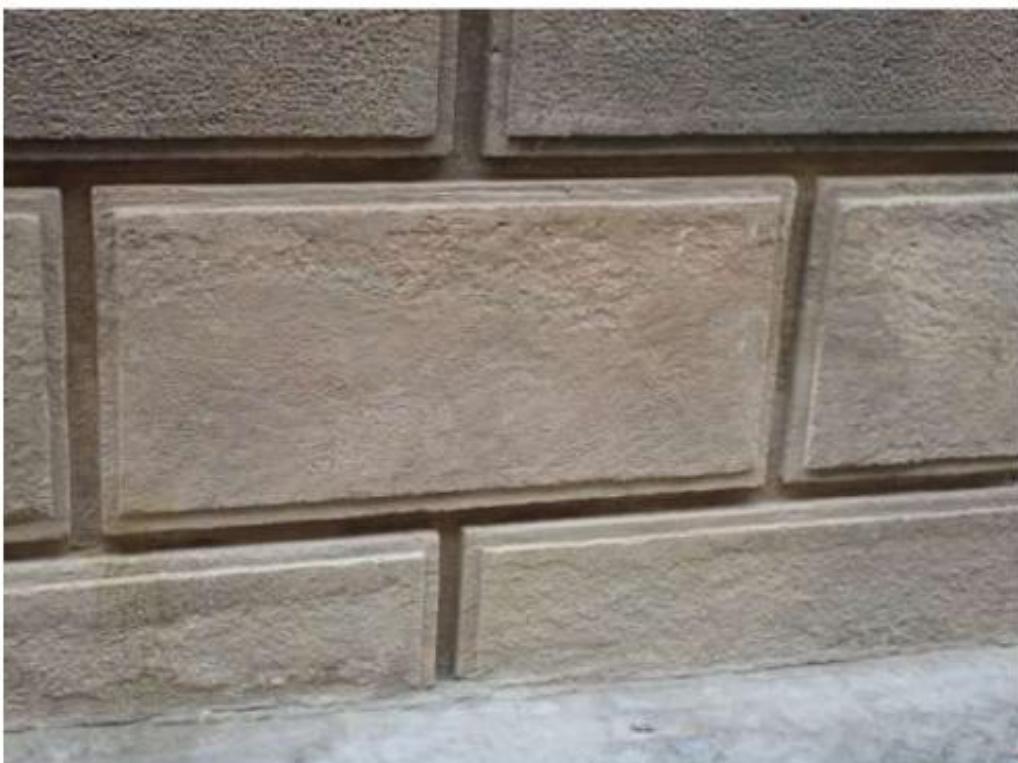
Oprava kamenných bosáží, u kterých chybí kamenická úprava pemrlováním.

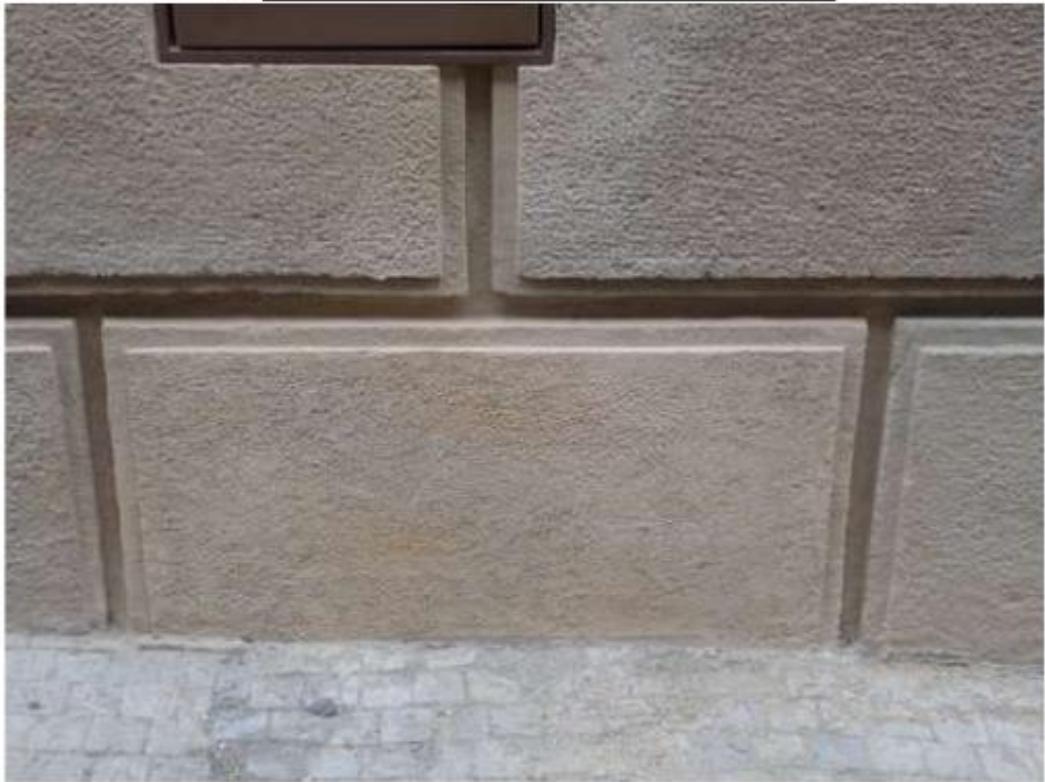
Doplnění bosáže umělým kamenem bez původní úpravy pemrlováním.
